## Особливості проведення досліджень аварійних процесів в електрообладнанні транспортних засобів на ділянці електричного кола: генератор – акумуляторна батарея

## **Particularities of conducting emergency processes in electrical transportation facilities at the electric stake dalliance: Generator – battery**

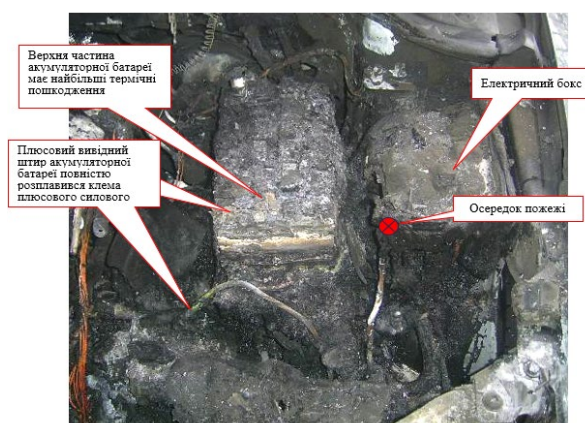
**Рисунок 1.** Вид на ліву частину моторного відсіку досліджуваного автомобіля

Аналіз пожежі автомобіля Skoda Superb Elegance 1.8 TSI/118kW 7AG, що сталася 21.01.2011 р., показав, що осередок займання розташовувався в зоні головного гальмівного циліндра з вакуумним підсилювачем гальм. При цьому бачок для гальмівної рідини з полімерного матеріалу та гумовий вакуумний шланг повністю вигоріли. На металевому корпусі підсилювача залишилися невеликі сірі плями окалини, а на лівій частині балки замка капота спостерігалися значні термічні пошкодження, які виражалися в повному вигорянні лакофарбового покриття та появі шару іржі. Найбільші пошкодження отримала передня ліва верхня частина корпусу акумуляторної батареї – вона була сильно оплавлена та обвуглена. Плюсова клемка акумулятора повністю розплавилася, а силовий провід, який до неї підключався,

відокремився та залишився висіти попереду батареї. На силовому проводі, що передавав напругу від генератора для зарядки акумулятора, на відстані 10-15 см від клемки залишилися залишки вигорілої ізоляції у вигляді білого попелу. Це місце розташовувалося приблизно за 5 см від переднього лівого кута акумулятора.

На Рисунку 1 представлено частину моторного відсіку досліджуваного автомобіля за результатами експертного огляду.

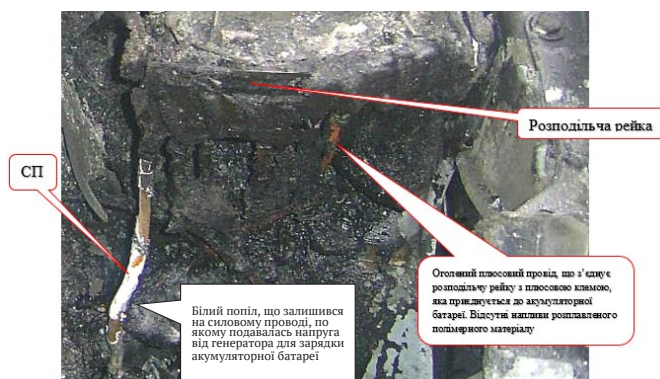
**Рисунок 2.** Фрагмент блоку, в якому встановлені реле та електрозапобіжники у моторному відсіку

На оголеному силовому проводі (поз. СП), що передавав напругу від генератора до розподільчої рейки для зарядки акумуляторної батареї, відсутні сліди

розплавленого полімерного матеріалу, які спостерігаються на інших плюсових проводах, підключених до цієї рейки (Рис. 2).

Експертне дослідження встановило, що причиною пожежі в досліджуваному автомобілі стало теплове вплив електричного струму в осередку займання. Це призвело до загоряння ізоляції проводу, який за конструктивним задумом під час роботи двигуна мав передавати струм від генератора до бортової електромережі. Однак відповідно до технічного рішення, коли генератор не працює (автомобіль перебував на стоянці під час займання), струм через цей провід не повинен був протікати. Проте ознаки перегріву, зокрема в місці болтового з'єднання проводу з розподільчою рейкою, свідчать про наявність аномальних режимів роботи генератора під час його функціонування. Це могло спричинити нагрівання у зоні з'єднання через неякісний електричний контакт. Крім того, експлуатація генератора змінного струму в даному автомобілі вимагала ретельного дотримання правил підключення до бортової електромережі. Ці роботи повинні були бути виконані на заводі-виробнику, оскільки автомобіль був нещодавно придбаний в автосалоні. Наявність значних перехідних опорів у зазначеному з'єднанні суперечить вимогам безпеки щодо використання електрообладнання автомобільної електромережі.

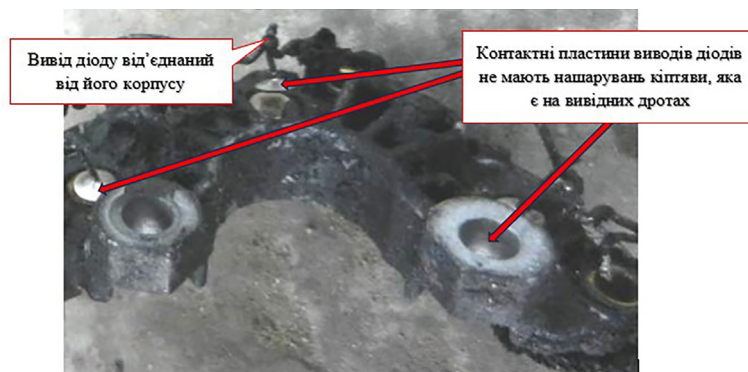
**Рисунок 4.** Діодний блок (випрямлювач), що був встановлений у генераторі змінного струму автомобіля, який досліджується

Аварії, спричинені виходом з ладу діодів випрямного блоку генератора через електричний або тепловий пробій, зазвичай є найсерйознішими, оскільки супроводжуються протіканням аварійних струмів великої сили в електричному колі, де виникла несправність. Варто зазначити, що пробій діода може призвести як до його перетворення з напівпровідникового елемента на звичайний провідник, так і до розриву електричного кола, в якому він встановлений. На Рисунку 4 представлений діодний блок генератора досліджуваного автомобіля з наслідками пожежі.

На діодному блоці (випрямлячі), що був встановлений у генераторі досліджуваного автомобіля, контактні пластини виводів діодів не мають нашарувань кіптяви, яка присутня на вивідних дротах. Це свідчить про значний рівень їх нагріву на момент пожежі, оскільки кіптява не залишилась на цих пластинах. На одному з діодів зазначена пластина відокремилась від корпусу. За допомогою мультиметра була виміряна електропровідність усіх діодів, і виявилось, що цей діод з напівпровідника перетворився на провідник електричного струму (відбувся його пробій), а інші діоди не мали електропровідності (перегоріли). Це свідчить про протікання струму високої сили через ці діоди, що стало можливим через їх пробій до виникнення пожежі в автомобілі.

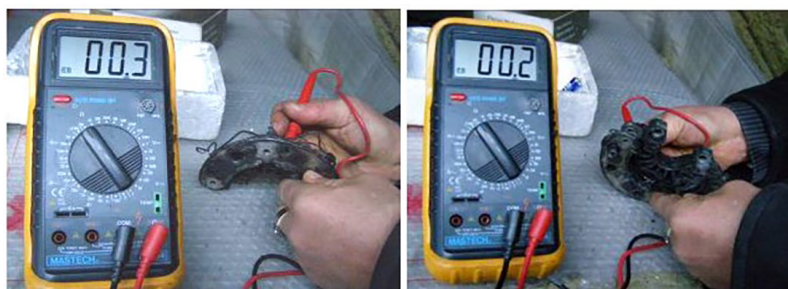
**Рисунок 5, 6.** Процес вимірювання провідності діоду, вивід якого від'єднаний від його корпусу

На Рисунках 5 і 6 представлено процес вимірювання провідності діода генератора вивід якого від'єднаний від його корпусу.
