ТЕХНОЛОГІЧНІ ЗАСАДИ ЗАБЕЗПЕЧЕННЯ ДОВГОВІЧНОСТІ КУЗОВІВ АВТОБУСІВ У ПРОЦЕСІ ВИРОБНИЦТВА

Technological principles for providing the durability of bus bodies in the production process

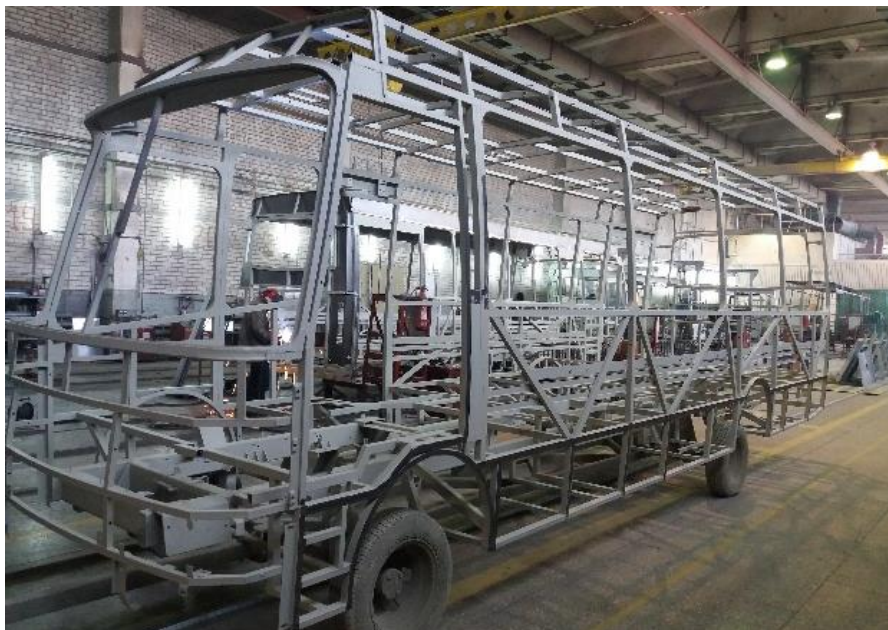
Рис. 1. Каркас кузова автобуса після покриття високоадгезійним ґрунтом

З початку виробництва автобусів «Богдан» А091 на ВАТ «Черкаський автобус» ще у 90-х роках було впроваджено приклеювання передньої та задньої склопластикових панелей (так звані передня та задня маска). Така розробка ВАТ «Укравтобуспром» суттєво підвищила корозійну стійкість автобуса при забезпеченні міцності кузова на належному рівні. Аналогічна конструкція застосовувалась і на автобусах «Богдан» А092 та їх модифікаціях. Кузов цього автобуса має несучу конструкцію і зварений із труб відповідного профілю та обшитий листовою сталлю. Як показує досвід експлуатації, місця зварювання зовнішнього облицювання із каркасом кузова є осередком корозії та має суттєвий вплив на довговічність кузова. Крім того приварене облицювання ускладнює доступ до труб при нанесенні ґрунту та інших антикорозійних покриттів. В такому випадку належний антикорозійний захист можна забезпечити шляхом занурення в ванни із спеціальними антикорозійними засобами (катафорезний ґрунт і т. д.). Однак такий захист потребує суттєвих матеріальних витрат, що спричинить значне підвищення вартості автобуса та зменшить рентабельність виробництва. Тому на АТ «Черкаський автобус» вдосконалено технологію виробництва кузова, яка передбачає повноцінний антикорозійний захист кузова. Нова технологія впроваджена на автобусах «Атаман» А092Н6 починаючи з 2015 року. Основні відмінності від попередньої технології полягають у тому, що після виготовлення та контролю геометрії каркасу кузова проводиться підготовка до нанесення покриття. Потім каркас кузова покривається високоадгезійним антикорозійним ґрунтом, а у місцях, де будуть уварюватись невстановлені елементи (кріплення, облицювання тощо) каркас покривається струмопровідним ґрунтом (рис. 1).

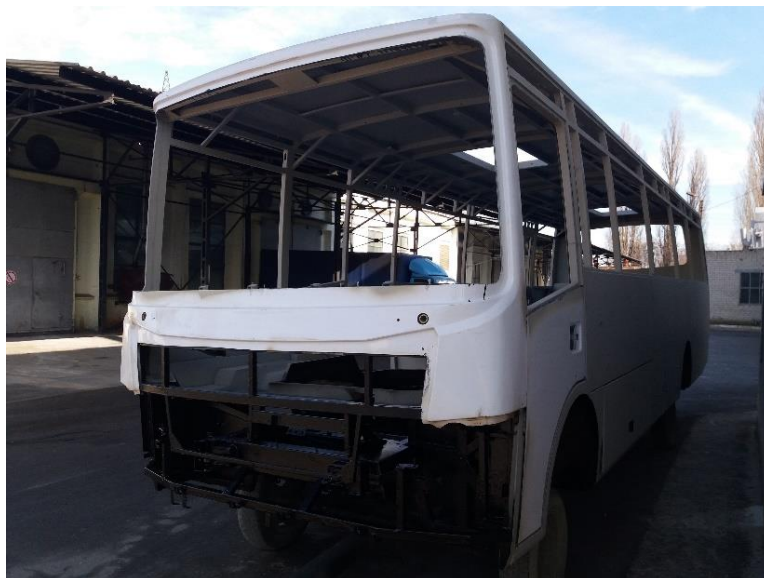
Рис. 2. Кузов автобуса з привареним дахом та приклеєним облицюванням, підготовлений до подальших малярних робіт

Після висихання ґрунту на кузов встановлюють панелі облицювання. Дах приварюється, що не позбавлено недоліків попередньої конструкції. Передня та задня склопластикові маски також приклеюються як і раніше. А от бічні панелі вже приклеюються за спеціальним технологічним процесом з використанням ряду препаратів Sikaflex, в тому числі клейких сумішей. Бічні панелі виготовляються із сталевих листів з двостороннім цинкуванням. Листи розкрояються та на них по периметру формуються кромки для підвищення жорсткості та у відповідності до формування стику при склеюванні із каркасом. Така конструкція підвищує довговічність кузова, хоча і в місцях розкроявання бічних панелей порушується цілісність цинкового покриття (рис. 2).

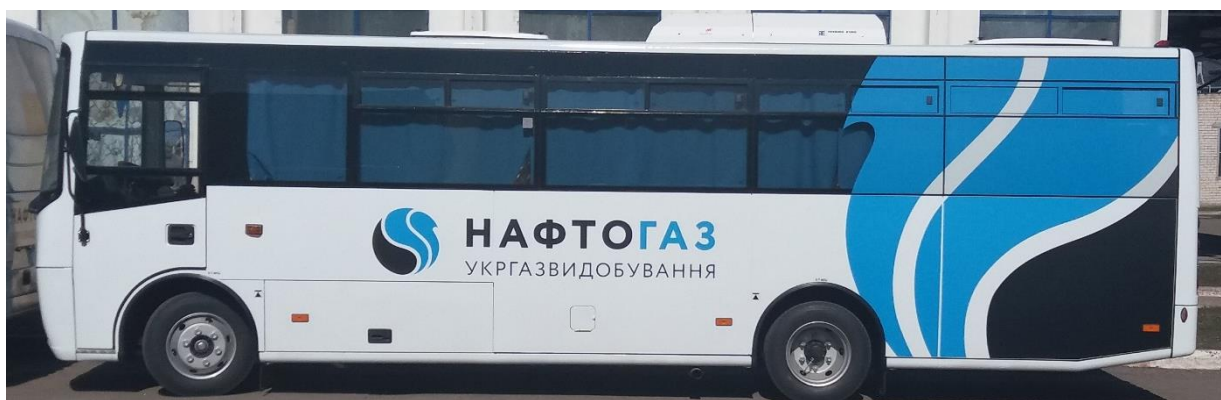
Рис. 3. Готовий автобус до передачі споживачу

Потім, після повного циклу зварювальних робіт та приклеювання облицювання, кузов подається в цех нанесення чорного малярного покриття. Тут облицювання кузова покривається первинним ґрунтом. Елементи каркасу, що знаходяться в нижній частині автобуса і направлені до дорожнього полотна (елементи днища та колісних арок) покриваються спеціальною антикорозійною мастикою Dinitrol. Внутрішні порожнини оброблюються антикорозійними засобами типу «Мовіль». І на завершальній стадії виготовлення кузов подається в цех чистового лакофарбового покриття де проводиться шпаклювання (за необхідності), ґрунтування та нанесення фарби Helios та лаку (в залежності від комплектації та вимог споживача). На завершальній стадії виготовлення кузова вклеюється все скло, що є також елементами забезпечення жорсткості кузова несучої конструкції (типу «монокок»), а також передбачена можливість наклеювання декоративної інформаційної плівки, за побажанням споживача (рис. 3).

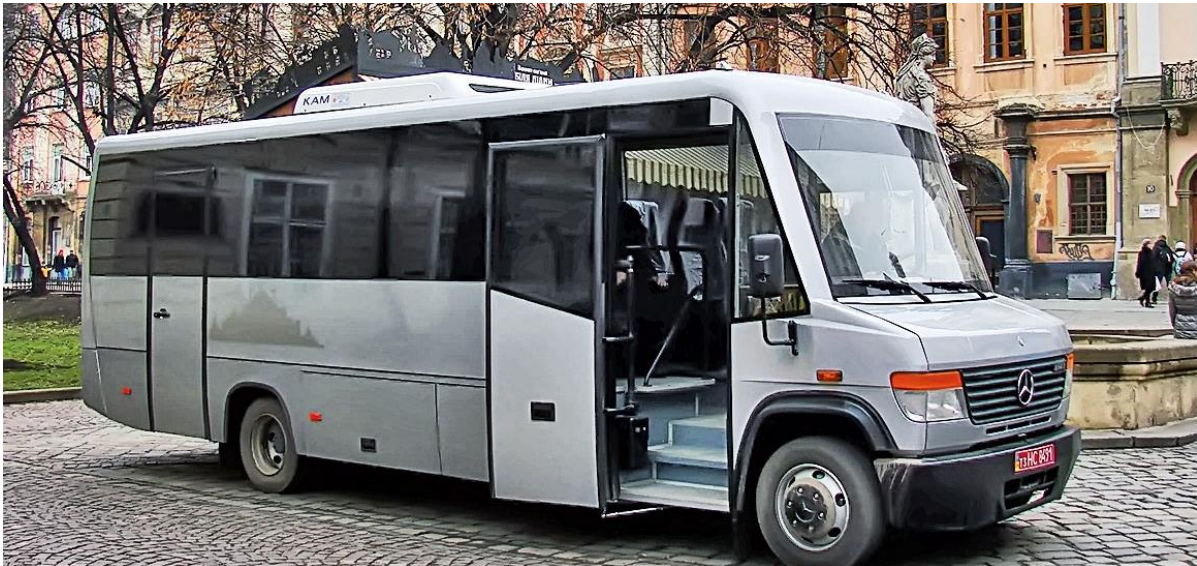
Рис. 4. Автобус ТУР А407 на якому облицювання виконується композитними матеріалами (екобонд-лист)

Технологія виготовлення кузовів на АТ «Укравтобуспром» дещо відрізняється (використовується на автобусах ТУР А407 (рис. 4) та ТУР А303 (рис. 5)). Основна особливість полягає у конструкції облицювання кузова. На кузовах виробництва АТ «Укравтобуспром» облицювання виконується композитними матеріалами (так званий екобонд-лист) і приклеювання за технологією Sika.

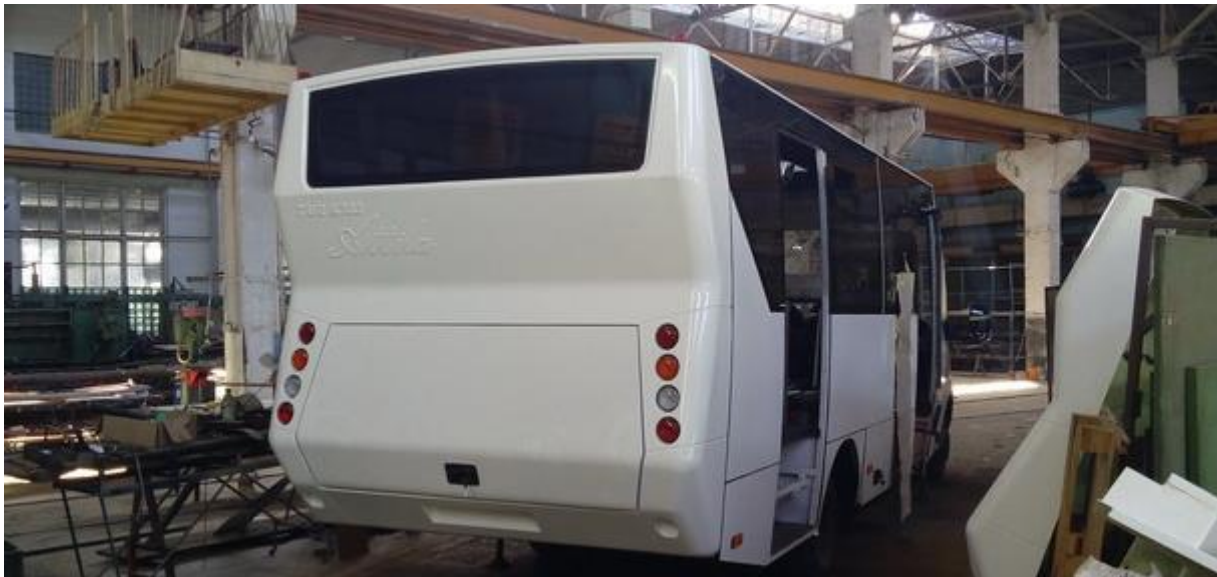
Рис. 5. Автобус ТУР А303 на якому облицювання виконується композитними матеріалами (екобонд-лист)
